# IMMOLEDO

## ZUSTANDSANALYSE

<b>Grundstücknummer</b>	W4259
<b>Ort</b>	St. Gallen
<b>Land</b>	Schweiz
<b>Anzahl Gebäude</b>	1
<b>Grundstückfläche</b>	1.100m <sup>2</sup>
<b>Bearbeitet durch</b>	Hans Muster, HEV Verwaltungs AG
<b>Bearbeitet am</b>	01.01.2018

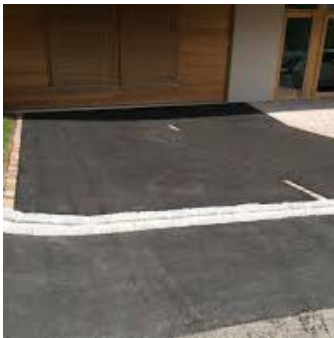
### Vorplatz

Material	Zustand	Zustandscode
Teerbelag	Gut	C
Lebensdauer	Technisches Alter	Restnutzung
20 Jahre	8 Jahre	12 Jahre
Ersatzkosten	Altersentwertung	Zeitwert
20.000	8.000	12.000
Bemerkungen		
Lorem ipsum dolor sit amet, consectetur adipiscing elit. Aenean commodo ligula eget dolor. Aenean massa. Aenean commodo amet ligula eget commodo. max. 150

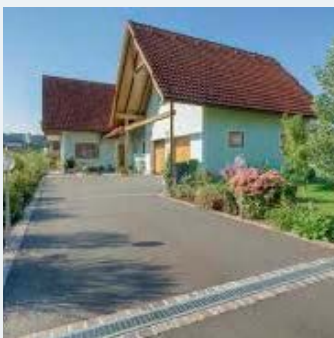
### Zufahrt

Material	Zustand	Zustandscode
Teerbelag	Gut	C
Lebensdauer	Technisches Alter	Restnutzung
20 Jahre	8 Jahre	12 Jahre
Ersatzkosten	Altersentwertung	Zeitwert
20.000	8.000	12.000
Bemerkungen		
Lorem ipsum dolor sit amet, consectetur adipiscing elit. Aenean commodo ligula eget dolor. Aenean massa. Aenean commodo amet ligula eget commodo. max. 150

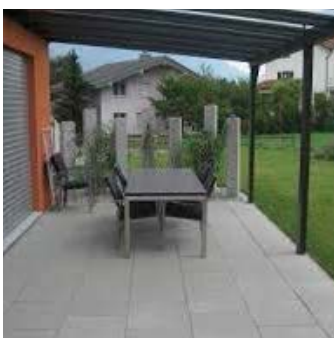
### Sitzplatz

Material	Zustand	Zustandscode
Gartenplatten	Gut	C
Lebensdauer	Technisches Alter	Restnutzung
30 Jahre	9 Jahre	21 Jahre
Ersatzkosten	Altersentwertung	Zeitwert
10.000	4.000	6.000
Bemerkungen		
Lorem ipsum dolor sit amet, consectetur adipiscing elit. Aenean commodo ligula eget dolor. Aenean massa. Aenean commodo amet ligula eget commodo. max. 150

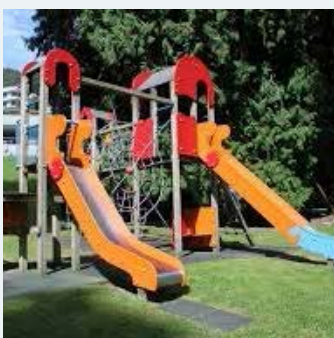
### Spielplatz

Material	Zustand	Zustandscode
Diverse	Schlechte	E
Lebensdauer	Technisches Alter	Restnutzung
15 Jahre	12 Jahre	3 Jahre
Ersatzkosten	Altersentwertung	Zeitwert
10'000	8'000	2'000
Bemerkungen		
Lorem ipsum dolor sit amet, consectetur adipiscing elit. Aenean commodo ligula eget dolor. Aenean massa. Aenean commodo amet ligula eget commodo. max. 150

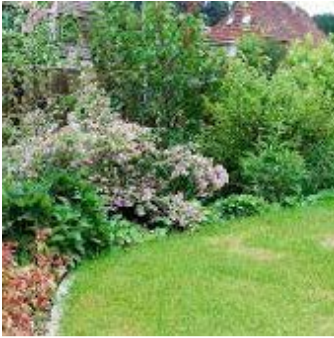
### Bepflanzung

Material	Zustand	Zustandscode
Diverse	neu	A
Lebensdauer	Technisches Alter	Restnutzung
15 Jahre	0 Jahre	15 Jahre
Ersatzkosten	Altersentwertung	Zeitwert
6'000	0	6'000
Bemerkungen		
Lorem ipsum dolor sit amet, consectetur adipiscing elit. Aenean commodo ligula eget dolor. Aenean massa. Aenean commodo amet ligula eget commodo. max. 150

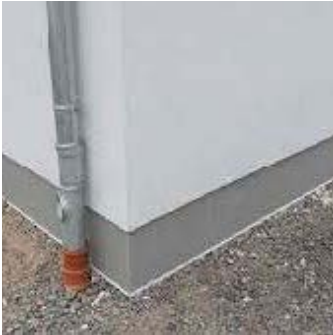
### Fassaden-Sockel

Material	Zustand	Zustandscode
Beton	gut	C
Lebensdauer	Technisches Alter	Restnutzung
40 Jahre	8 Jahre	12 Jahre
Ersatzkosten	Altersentwertung	Zeitwert
20.000	8.000	12.000
Bemerkungen		
Lorem ipsum dolor sit amet, consectetur adipiscing elit. Aenean commodo ligula eget dolor. Aenean massa. Aenean commodo amet ligula eget commodo. max. 150

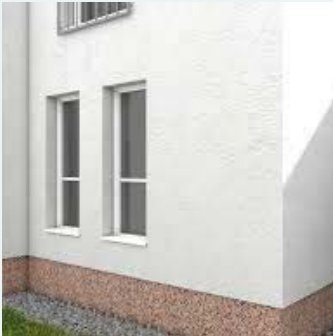
### Fassade

Material	Zustand	Zustandscode
Zweischalenmauerwerk verputzt	mittelmässig	D
Lebensdauer	Technisches Alter	Restnutzung
40 Jahre	24 Jahre	16 Jahre
Ersatzkosten	Altersentwertung	Zeitwert
40.000	24.000	16.000
Bemerkungen		
Lorem ipsum dolor sit amet, consectetur adipiscing elit. Aenean commodo ligula eget dolor. Aenean massa. Aenean commodo amet ligula eget commodo. max. 150

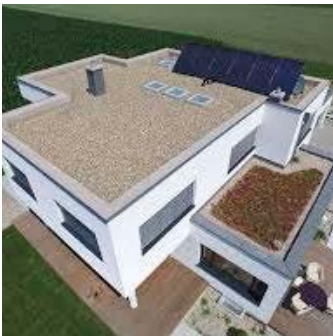
### Dach

Material	Zustand	Zustandscode
Flachdach	mittelmässig	D
Lebensdauer	Technisches Alter	Restnutzung
40 Jahre	24 Jahre	16 Jahre
Ersatzkosten	Altersentwertung	Zeitwert
40.000	24.000	16.000
Bemerkungen		
Lorem ipsum dolor sit amet, consectetur adipiscing elit. Aenean commodo ligula eget dolor. Aenean massa. Aenean commodo amet ligula eget commodo. max. 150

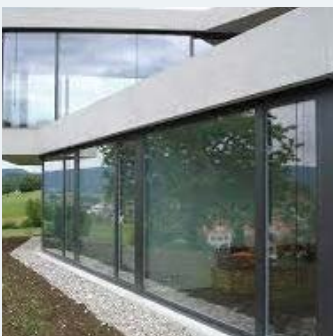
### Fenster

Material	Zustand	Zustandscode
Holz – Metall Fenster	mittelmässig	D
Lebensdauer	Technisches Alter	Restnutzung
40 Jahre	24 Jahre	16 Jahre
Ersatzkosten	Altersentwertung	Zeitwert
40.000	24.000	16.000
Bemerkungen		
Lorem ipsum dolor sit amet, consectetur adipiscing elit. Aenean commodo ligula eget dolor. Aenean massa. Aenean commodo amet ligula eget commodo. max. 150

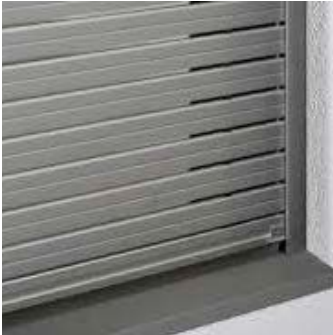
### Sonnenschutz

Material	Zustand	Zustandscode
Rollladen	sehr schlecht	F
Lebensdauer	Technisches Alter	Restnutzung
30 Jahre	27 Jahre	3 Jahre
Ersatzkosten	Altersentwertung	Zeitwert
15.000	13.500	1.500
Bemerkungen		
Lorem ipsum dolor sit amet, consectetur adipiscing elit. Aenean commodo ligula eget dolor. Aenean massa. Aenean commodo amet ligula eget commodo. max. 150

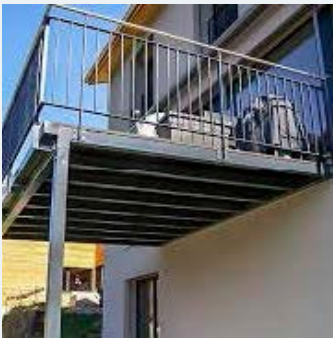
### Balkone

Material	Zustand	Zustandscode
Metall	sehr gut	B
Lebensdauer	Technisches Alter	Restnutzung
30 Jahre	6 Jahre	24 Jahre
Ersatzkosten	Altersentwertung	Zeitwert
40.000	8.000	32.000
Bemerkungen		
Lorem ipsum dolor sit amet, consectetur adipiscing elit. Aenean commodo ligula eget dolor. Aenean massa. Aenean commodo amet ligula eget commodo. max. 150

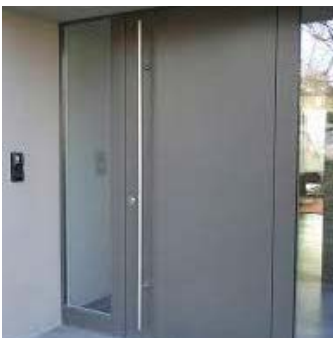
### Aussentüren

Material	Zustand	Zustandscode
Metall	neu	A
Lebensdauer	Technisches Alter	Restnutzung
30 Jahre	0 Jahre	30 Jahre
Ersatzkosten	Altersentwertung	Zeitwert
5.000	0	5.000
Bemerkungen		
Lorem ipsum dolor sit amet, consectetur adipiscing elit. Aenean commodo ligula eget dolor. Aenean massa. Aenean commodo amet ligula eget commodo. max. 150

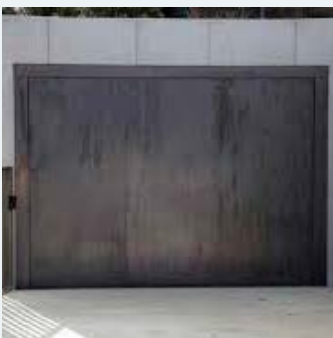
### Tore

Material	Zustand	Zustandscode
Metall	neu	A
Lebensdauer	Technisches Alter	Restnutzung
30 Jahre	0 Jahre	30 Jahre
Ersatzkosten	Altersentwertung	Zeitwert
6.000	0	6.000
Bemerkungen		
Lorem ipsum dolor sit amet, consectetur adipiscing elit. Aenean commodo ligula eget dolor. Aenean massa. Aenean commodo amet ligula eget commodo. max. 150

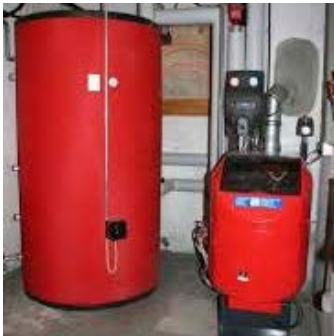
### Heizung Wärmeerzeugung

Material	Zustand	Zustandscode
Ölheizung	gut	C
Lebensdauer	Technisches Alter	Restnutzung
20 Jahre	8 Jahre	12 Jahre
Ersatzkosten	Altersentwertung	Zeitwert
20.000	8.000	12.000
Bemerkungen		
Lorem ipsum dolor sit amet, consectetur adipiscing elit. Aenean commodo ligula eget dolor. Aenean massa. Aenean commodo amet ligula eget commodo. max. 150

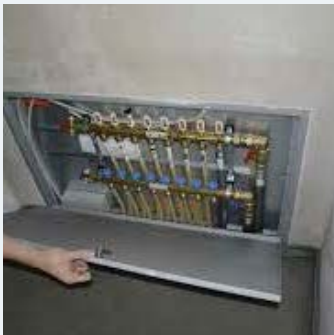
### Heizung Wärmeverteilung

Material	Zustand	Zustandscode
Fussbodenheizung	gut	C
Lebensdauer	Technisches Alter	Restnutzung
30 Jahre	9 Jahre	21 Jahre
Ersatzkosten	Altersentwertung	Zeitwert
20.000	8.000	12.000
Bemerkungen		
Lorem ipsum dolor sit amet, consectetur adipiscing elit. Aenean commodo ligula eget dolor. Aenean massa. Aenean commodo amet ligula eget commodo. max. 150

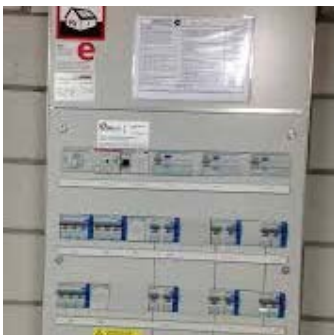
### Elektro- Installationen

Material	Zustand	Zustandscode
Kippsicherungen	sehr gut	B
Lebensdauer	Technisches Alter	Restnutzung
40 Jahre	8 Jahre	32 Jahre
Ersatzkosten	Altersentwertung	Zeitwert
25.000	5.000	20.000
FI Absicherung	Glasfaseranschluss	
Ja	Nein	
Bemerkungen		
Lorem ipsum dolor sit amet, consectetur adipiscing elit. Aenean commodo ligula eget dolor. Aenean massa. Aenean commodo amet ligula eget commodo. max. 150

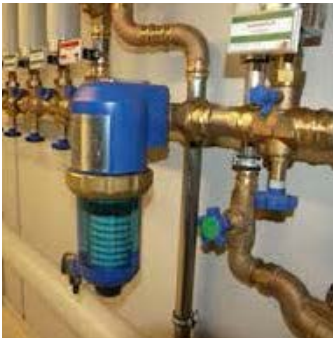
### Sanitär- installationen

Material	Zustand	Zustandscode
Wasserleitungen	gut	C
Lebensdauer	Technisches Alter	Restnutzung
30 Jahre	12 Jahre	18 Jahre
Ersatzkosten	Altersentwertung	Zeitwert
15.000	6.000	9.000
Material	Zustand	Zustandscode
Abwasserleitungen	gut	C
Lebensdauer	Technisches Alter	Restnutzung
30 Jahre	9 Jahre	21 Jahre
Ersatzkosten	Altersentwertung	Zeitwert
10.000	6.000	4.000
Rostiges Wasser	Wasserdruck genügend	
Nein	Ja	
Bemerkungen		
Lorem ipsum dolor sit amet, consectetur adipiscing elit. Aenean commodo ligula eget dolor. Aenean massa. Aenean commodo amet ligula eget commodo. max. 150

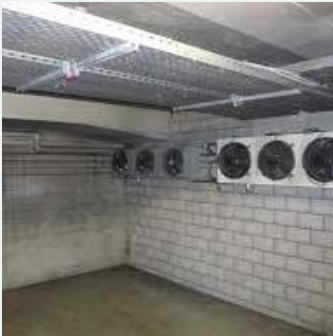
### Lüftungs- installationen

Material	Zustand	Zustandscode
Lüftungsanlage Tiefgarage	gut	C
Lebensdauer	Technisches Alter	Restnutzung
20 Jahre	8 Jahre	12 Jahre
Ersatzkosten	Altersentwertung	Zeitwert
20.000	8.000	12.000
Material	Zustand	Zustandscode
Kontrollierte Wohnraumlüftung	gut	C
Lebensdauer	Technisches Alter	Restnutzung
20 Jahre	8 Jahre	12 Jahre
Ersatzkosten	Altersentwertung	Zeitwert
20.000	8.000	12.000
Bemerkungen		
Lorem ipsum dolor sit amet, consectetur adipiscing elit. Aenean commodo ligula eget dolor. Aenean massa. Aenean commodo amet ligula eget commodo. max. 150

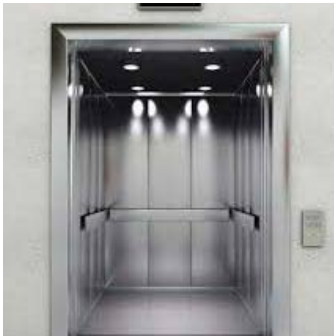
### Aufzug

Material	Zustand	Zustandscode
Schindler	neu	A
Lebensdauer	Technisches Alter	Restnutzung
30 Jahre	0 Jahre	30 Jahre
Ersatzkosten	Altersentwertung	Zeitwert
60.000	0	60.000
Bemerkungen		
Lorem ipsum dolor sit amet, consectetur adipiscing elit. Aenean commodo ligula eget dolor. Aenean massa. Aenean commodo amet ligula eget commodo. max. 150

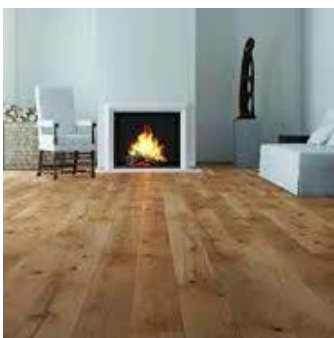
### Bodenbeläge

Material	Zustand	Zustandscode
Parkett	gut	C
Lebensdauer	Technisches Alter	Restnutzung
40 Jahre	16 Jahre	24 Jahre
Ersatzkosten	Altersentwertung	Zeitwert
3.333	1.333	2.000
Bemerkungen		
Lorem ipsum dolor sit amet, consectetur adipiscing elit. Aenean commodo ligula eget dolor. Aenean massa. Aenean commodo amet ligula eget commodo. max. 150

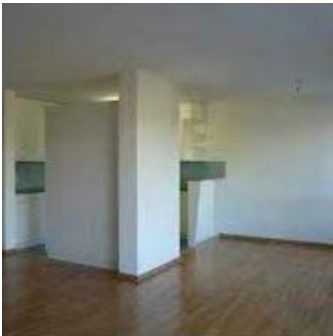
### Wandbelege

Material	Zustand	Zustandscode
Abrieb	gut	C
Lebensdauer	Technisches Alter	Restnutzung
30 Jahre	12 Jahre	18 Jahre
Ersatzkosten	Altersentwertung	Zeitwert
1.667	667	1.000
Bemerkungen		
Lorem ipsum dolor sit amet, consectetur adipiscing elit. Aenean commodo ligula eget dolor. Aenean massa. Aenean commodo amet ligula eget commodo. max. 150

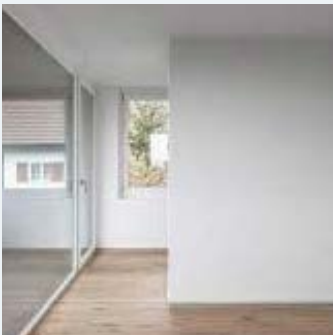
### Deckenbeläge

Material	Zustand	Zustandscode
Glattputz	sehr gut	B
Lebensdauer	Technisches Alter	Restnutzung
25 Jahre	5 Jahre	20 Jahre
Ersatzkosten	Altersentwertung	Zeitwert
2.500	5.000	2.000
Bemerkungen		
Lorem ipsum dolor sit amet, consectetur adipiscing elit. Aenean commodo ligula eget dolor. Aenean massa. Aenean commodo amet ligula eget commodo. max. 150

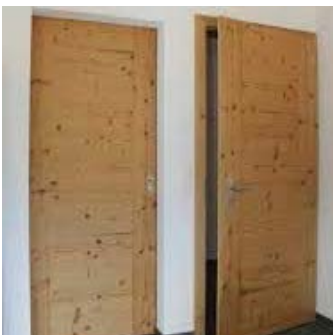
### Innentüren

Material	Zustand	Zustandscode
Massivholz	neu	A
Lebensdauer	Technisches Alter	Restnutzung
30 Jahre	0 Jahre	30 Jahre
Ersatzkosten	Altersentwertung	Zeitwert
1.500	0	1.500
Bemerkungen		
Lorem ipsum dolor sit amet, consectetur adipiscing elit. Aenean commodo ligula eget dolor. Aenean massa. Aenean commodo amet ligula eget commodo. max. 150		
Brandschutztüre	nein

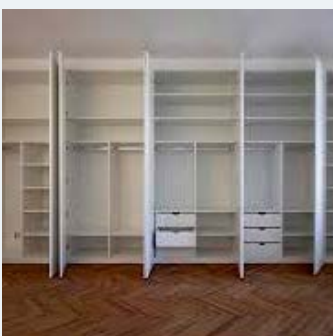
### Einbauschränke

Material	Zustand	Zustandscode
	sehr gut	B
Lebensdauer	Technisches Alter	Restnutzung
30 Jahre	6 Jahre	24 Jahre
Ersatzkosten	Altersentwertung	Zeitwert
1.000	200	800
Bemerkungen		
Lorem ipsum dolor sit amet, consectetur adipiscing elit. Aenean commodo ligula eget dolor. Aenean massa. Aenean commodo amet ligula eget commodo. max. 150

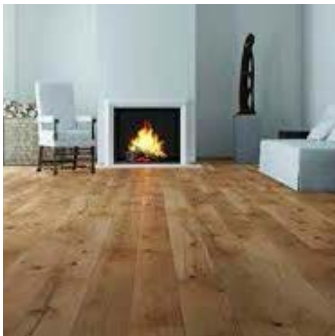
### Bodenbeläge

Material	Zustand	Zustandscode
Parkett	gut	C
Lebensdauer	Technisches Alter	Restnutzung
40 Jahre	16 Jahre	24 Jahre
Ersatzkosten	Altersentwertung	Zeitwert
3.333	1.333	2.000
Bemerkungen		
Lorem ipsum dolor sit amet, consectetur adipiscing elit. Aenean commodo ligula eget dolor. Aenean massa. Aenean commodo amet ligula eget commodo. max. 150

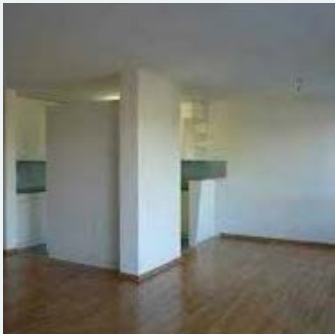
### Wandbelege

Material	Zustand	Zustandscode
Abrieb	gut	C
Lebensdauer	Technisches Alter	Restnutzung
30 Jahre	12 Jahre	18 Jahre
Ersatzkosten	Altersentwertung	Zeitwert
1.667	667	1.000
Bemerkungen		
Lorem ipsum dolor sit amet, consectetur adipiscing elit. Aenean commodo ligula eget dolor. Aenean massa. Aenean commodo amet ligula eget commodo. max. 150

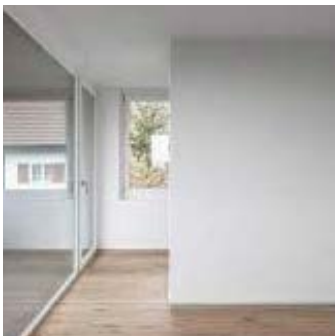
### Deckenbeläge

Material	Zustand	Zustandscode
Glattputz	sehr gut	B
Lebensdauer	Technisches Alter	Restnutzung
25 Jahre	5 Jahre	20 Jahre
Ersatzkosten	Altersentwertung	Zeitwert
2.500	5.000	2.000
Bemerkungen		
Lorem ipsum dolor sit amet, consectetur adipiscing elit. Aenean commodo ligula eget dolor. Aenean massa. Aenean commodo amet ligula eget commodo. max. 150

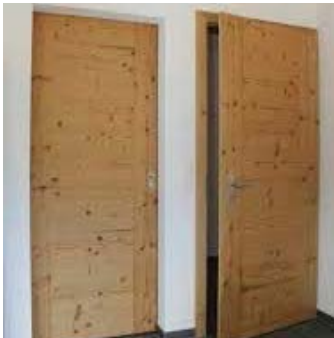
### Innentüren

Material	Zustand	Zustandscode
Massivholz	neu	A
Lebensdauer	Technisches Alter	Restnutzung
30 Jahre	0 Jahre	30 Jahre
Ersatzkosten	Altersentwertung	Zeitwert
1.500	0	1.500
Bemerkungen		
Lorem ipsum dolor sit amet, consectetur adipiscing elit. Aenean commodo ligula eget dolor. Aenean massa. Aenean commodo amet ligula eget commodo. max. 150		
Brandschutztüre	nein

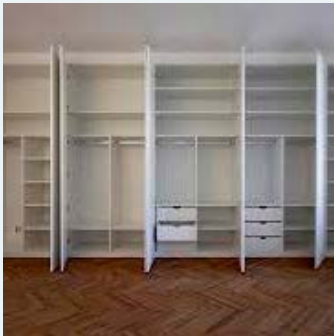
### Einbauschränke

Material	Zustand	Zustandscode
	sehr gut	B
Lebensdauer	Technisches Alter	Restnutzung
30 Jahre	6 Jahre	24 Jahre
Ersatzkosten	Altersentwertung	Zeitwert
1.000	200	800
Bemerkungen		
Lorem ipsum dolor sit amet, consectetur adipiscing elit. Aenean commodo ligula eget dolor. Aenean massa. Aenean commodo amet ligula eget commodo. max. 150

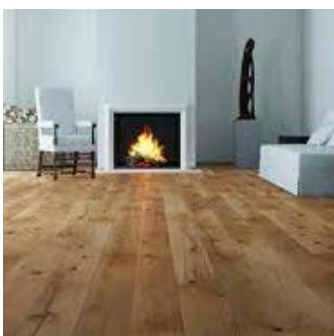
### Bodenbeläge

Material	Zustand	Zustandscode
Parkett	gut	C
Lebensdauer	Technisches Alter	Restnutzung
40 Jahre	16 Jahre	24 Jahre
Ersatzkosten	Altersentwertung	Zeitwert
3.333	1.333	2.000
Bemerkungen		
Lorem ipsum dolor sit amet, consectetur adipiscing elit. Aenean commodo ligula eget dolor. Aenean massa. Aenean commodo amet ligula eget commodo. max. 150

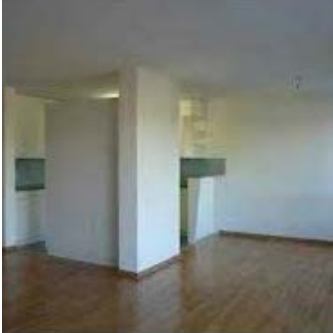
### Wandbelege

Material	Zustand	Zustandscode
Abrieb	gut	C
Lebensdauer	Technisches Alter	Restnutzung
30 Jahre	12 Jahre	18 Jahre
Ersatzkosten	Altersentwertung	Zeitwert
1.667	667	1.000
Bemerkungen		
Lorem ipsum dolor sit amet, consectetur adipiscing elit. Aenean commodo ligula eget dolor. Aenean massa. Aenean commodo amet ligula eget commodo. max. 150

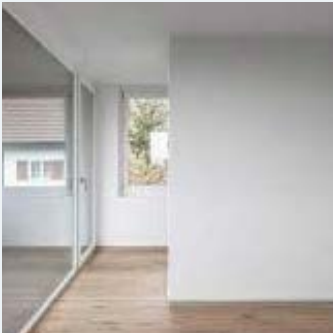
### Deckenbeläge

Material	Zustand	Zustandscode
Glattputz	sehr gut	B
Lebensdauer	Technisches Alter	Restnutzung
25 Jahre	5 Jahre	20 Jahre
Ersatzkosten	Altersentwertung	Zeitwert
2.500	5.000	2.000
Bemerkungen		
Lorem ipsum dolor sit amet, consectetur adipiscing elit. Aenean commodo ligula eget dolor. Aenean massa. Aenean commodo amet ligula eget commodo. max. 150

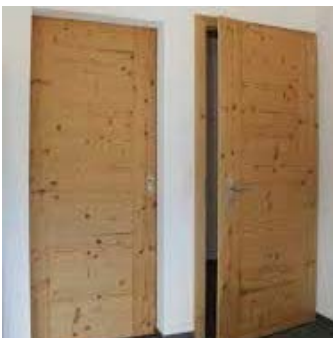
### Innentüren

Material	Zustand	Zustandscode
Massivholz	neu	A
Lebensdauer	Technisches Alter	Restnutzung
30 Jahre	0 Jahre	30 Jahre
Ersatzkosten	Altersentwertung	Zeitwert
1.500	0	1.500
Bemerkungen		
Lorem ipsum dolor sit amet, consectetur adipiscing elit. Aenean commodo ligula eget dolor. Aenean massa. Aenean commodo amet ligula eget commodo. max. 150		
Brandschutztüre	nein

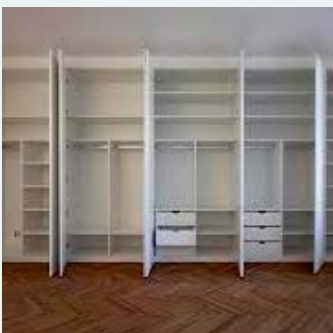
### Einbauschränke

Material	Zustand	Zustandscode
	sehr gut	B
Lebensdauer	Technisches Alter	Restnutzung
30 Jahre	6 Jahre	24 Jahre
Ersatzkosten	Altersentwertung	Zeitwert
1.000	200	800
Bemerkungen		
Lorem ipsum dolor sit amet, consectetur adipiscing elit. Aenean commodo ligula eget dolor. Aenean massa. Aenean commodo amet ligula eget commodo. max. 150

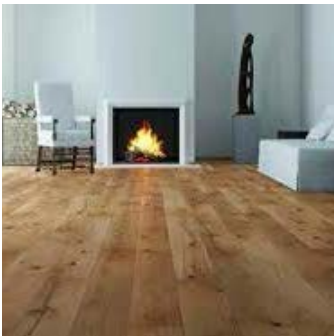
### Bodenbeläge

Material	Zustand	Zustandscode
Parkett	gut	C
Lebensdauer	Technisches Alter	Restnutzung
40 Jahre	16 Jahre	24 Jahre
Ersatzkosten	Altersentwertung	Zeitwert
3.333	1.333	2.000
Bemerkungen		
Lorem ipsum dolor sit amet, consectetur adipiscing elit. Aenean commodo ligula eget dolor. Aenean massa. Aenean commodo amet ligula eget commodo. max. 150

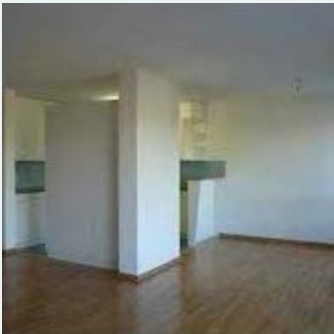
### Wandbelege

Material	Zustand	Zustandscode
Abrieb	gut	C
Lebensdauer	Technisches Alter	Restnutzung
30 Jahre	12 Jahre	18 Jahre
Ersatzkosten	Altersentwertung	Zeitwert
1.667	667	1.000
Bemerkungen		
Lorem ipsum dolor sit amet, consectetur adipiscing elit. Aenean commodo ligula eget dolor. Aenean massa. Aenean commodo amet ligula eget commodo. max. 150

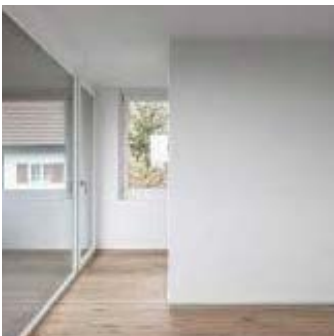
### Deckenbeläge

Material	Zustand	Zustandscode
Glattputz	sehr gut	B
Lebensdauer	Technisches Alter	Restnutzung
25 Jahre	5 Jahre	20 Jahre
Ersatzkosten	Altersentwertung	Zeitwert
2.500	5.000	2.000
Bemerkungen		
Lorem ipsum dolor sit amet, consectetur adipiscing elit. Aenean commodo ligula eget dolor. Aenean massa. Aenean commodo amet ligula eget commodo. max. 150

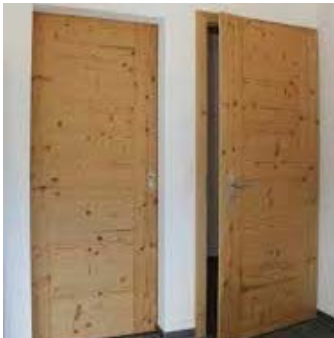
### Innentüren

Material	Zustand	Zustandscode
Massivholz	neu	A
Lebensdauer	Technisches Alter	Restnutzung
30 Jahre	0 Jahre	30 Jahre
Ersatzkosten	Altersentwertung	Zeitwert
1.500	0	1.500
Bemerkungen		
Lorem ipsum dolor sit amet, consectetur adipiscing elit. Aenean commodo ligula eget dolor. Aenean massa. Aenean commodo amet ligula eget commodo. max. 150		
Brandschutztüre	nein

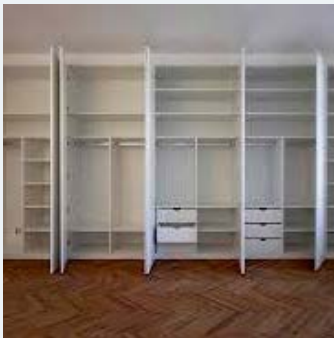
### Einbauschränke

Material	Zustand	Zustandscode
	sehr gut	B
Lebensdauer	Technisches Alter	Restnutzung
30 Jahre	6 Jahre	24 Jahre
Ersatzkosten	Altersentwertung	Zeitwert
1.000	200	800
Bemerkungen		
Lorem ipsum dolor sit amet, consectetur adipiscing elit. Aenean commodo ligula eget dolor. Aenean massa. Aenean commodo amet ligula eget commodo. max. 150

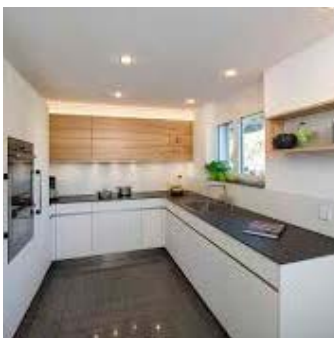
### Küche

Material	Zustand	Zustandscode
	Sehr gut	B
Lebensdauer	Technisches Alter	Restnutzung
25 Jahre	5 Jahre	20 Jahre
Ersatzkosten	Altersentwertung	Zeitwert
25.000	5.000	20.000
Bemerkungen		
Lorem ipsum dolor sit amet, consectetur adipiscing elit. Aenean commodo ligula eget dolor. Aenean massa. Aenean commodo amet ligula eget commodo. max. 150

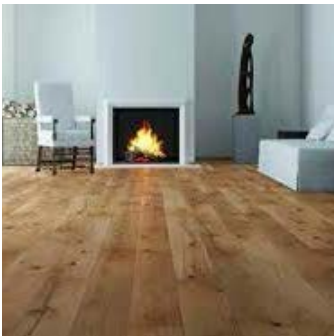
### Bodenbeläge

Material	Zustand	Zustandscode
Parkett	gut	C
Lebensdauer	Technisches Alter	Restnutzung
40 Jahre	16 Jahre	24 Jahre
Ersatzkosten	Altersentwertung	Zeitwert
3.333	1.333	2.000
Bemerkungen		
Lorem ipsum dolor sit amet, consectetur adipiscing elit. Aenean commodo ligula eget dolor. Aenean massa. Aenean commodo amet ligula eget commodo. max. 150

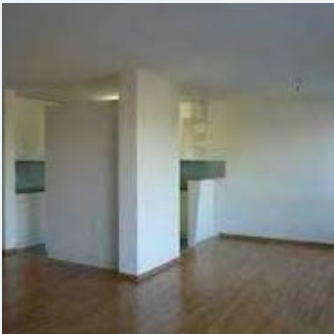
### Wandbelege

Material	Zustand	Zustandscode
Abrieb	gut	C
Lebensdauer	Technisches Alter	Restnutzung
30 Jahre	12 Jahre	18 Jahre
Ersatzkosten	Altersentwertung	Zeitwert
1.667	667	1.000
Bemerkungen		
Lorem ipsum dolor sit amet, consectetur adipiscing elit. Aenean commodo ligula eget dolor. Aenean massa. Aenean commodo amet ligula eget commodo. max. 150

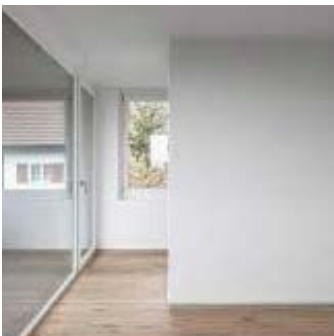
### Deckenbeläge

Material	Zustand	Zustandscode
Glattputz	sehr gut	B
Lebensdauer	Technisches Alter	Restnutzung
25 Jahre	5 Jahre	20 Jahre
Ersatzkosten	Altersentwertung	Zeitwert
2.500	5.000	2.000
Bemerkungen		
Lorem ipsum dolor sit amet, consectetur adipiscing elit. Aenean commodo ligula eget dolor. Aenean massa. Aenean commodo amet ligula eget commodo. max. 150

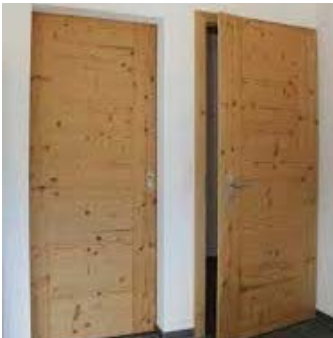
### Innentüren

Material	Zustand	Zustandscode
Massivholz	neu	A
Lebensdauer	Technisches Alter	Restnutzung
30 Jahre	0 Jahre	30 Jahre
Ersatzkosten	Altersentwertung	Zeitwert
1.500	0	1.500
Bemerkungen		
Lorem ipsum dolor sit amet, consectetur adipiscing elit. Aenean commodo ligula eget dolor. Aenean massa. Aenean commodo amet ligula eget commodo. max. 150		
Brandschutztüre	nein

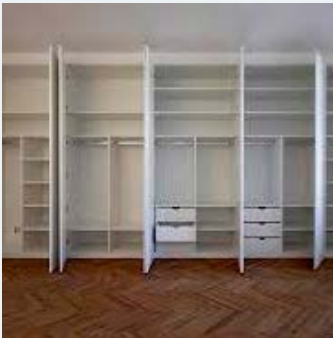
### Einbauschränke

Material	Zustand	Zustandscode
	sehr gut	B
Lebensdauer	Technisches Alter	Restnutzung
30 Jahre	6 Jahre	24 Jahre
Ersatzkosten	Altersentwertung	Zeitwert
1.000	200	800
Bemerkungen		
Lorem ipsum dolor sit amet, consectetur adipiscing elit. Aenean commodo ligula eget dolor. Aenean massa. Aenean commodo amet ligula eget commodo. max. 150

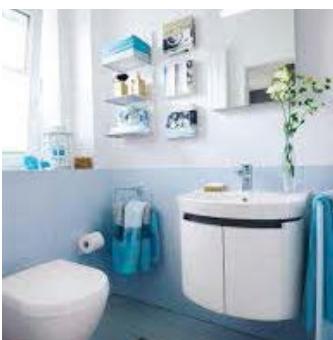
### Sanitäreinrichtung

Material	Zustand	Zustandscode
	Sehr gut	B
Lebensdauer	Technisches Alter	Restnutzung
30 Jahre	6 Jahre	24 Jahre
Ersatzkosten	Altersentwertung	Zeitwert
20.000	8.000	12.000
Bemerkungen		
Lorem ipsum dolor sit amet, consectetur adipiscing elit. Aenean commodo ligula eget dolor. Aenean massa. Aenean commodo amet ligula eget commodo. max. 150

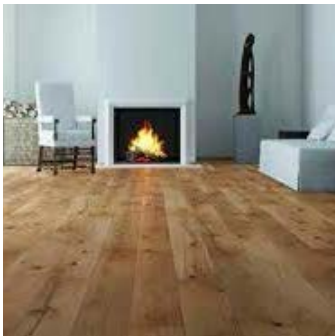
### Bodenbeläge

Material	Zustand	Zustandscode
Parkett	gut	C
Lebensdauer	Technisches Alter	Restnutzung
40 Jahre	16 Jahre	24 Jahre
Ersatzkosten	Altersentwertung	Zeitwert
3.333	1.333	2.000
Bemerkungen		
Lorem ipsum dolor sit amet, consectetur adipiscing elit. Aenean commodo ligula eget dolor. Aenean massa. Aenean commodo amet ligula eget commodo. max. 150

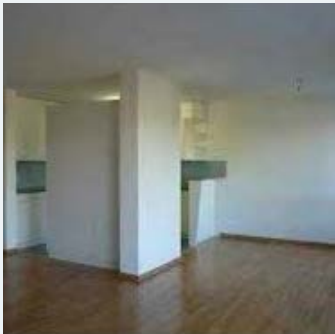
### Wandbelege

Material	Zustand	Zustandscode
Abrieb	gut	C
Lebensdauer	Technisches Alter	Restnutzung
30 Jahre	12 Jahre	18 Jahre
Ersatzkosten	Altersentwertung	Zeitwert
1.667	667	1.000
Bemerkungen		
Lorem ipsum dolor sit amet, consectetur adipiscing elit. Aenean commodo ligula eget dolor. Aenean massa. Aenean commodo amet ligula eget commodo. max. 150

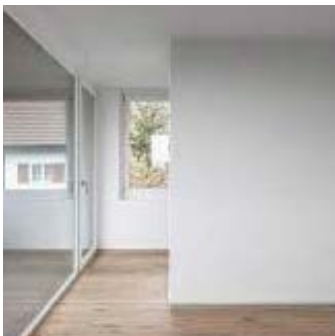
### Deckenbeläge

Material	Zustand	Zustandscode
Glattputz	sehr gut	B
Lebensdauer	Technisches Alter	Restnutzung
25 Jahre	5 Jahre	20 Jahre
Ersatzkosten	Altersentwertung	Zeitwert
2.500	5.000	2.000
Bemerkungen		
Lorem ipsum dolor sit amet, consectetur adipiscing elit. Aenean commodo ligula eget dolor. Aenean massa. Aenean commodo amet ligula eget commodo. max. 150
