Zustandsanalyse

Erstellt am 27. Mai 2020

Untertor 11, 8400 Winterthur | Zürich (Schweiz)

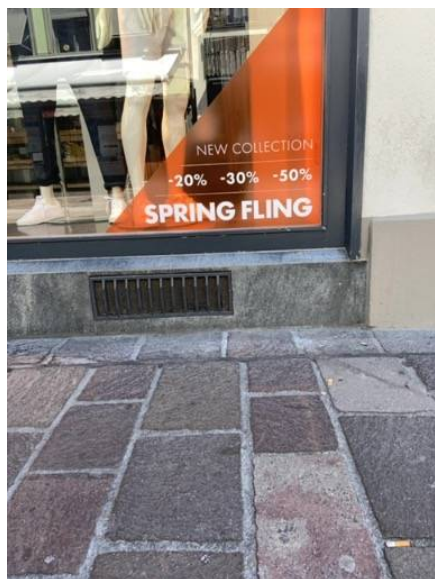
Fassadensockel

Material
Naturstein

Zustand
Geringe Mängel (C)

Maßnahme
Instandhaltung

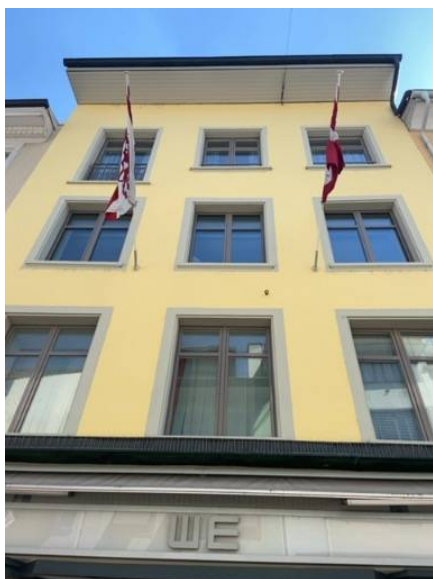
Fassade

Material
Einsteinmauerwerk
verputzt

Zustand
Geringe Mängel (C)

Maßnahme
Instandhaltung

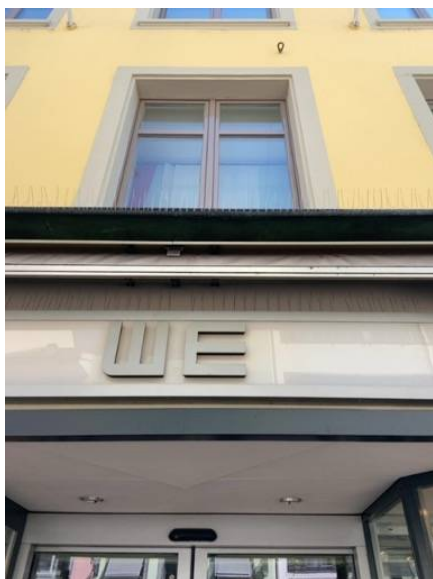
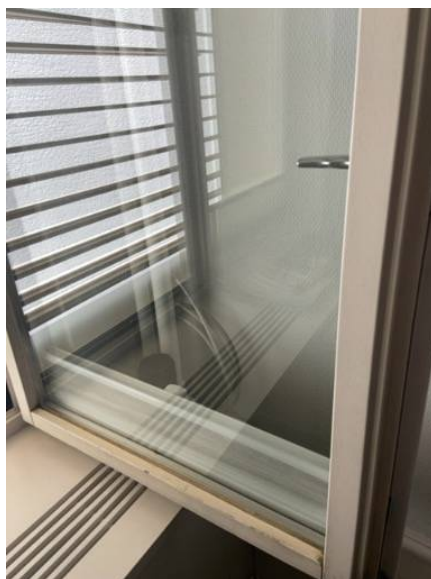
Material
Holzfenster IV

Zustand
Mittlere Mängel (D)

Gewisse Fenster müssen an der Aussenseite neu gestrichen werden

Maßnahme
Instandhaltung

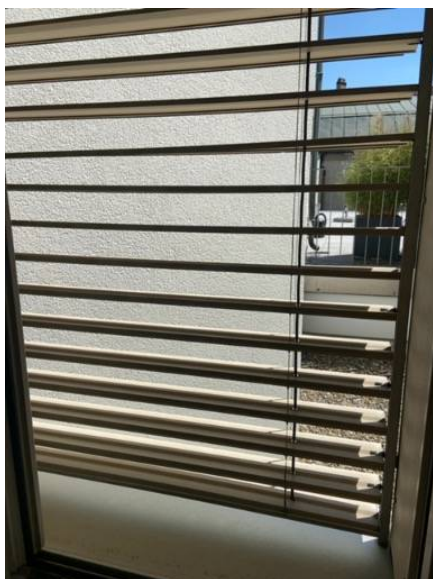
Sonnenschutzeinrichtungen

Material
Lamellenstoren

Zustand
Geringe Mängel (C)

Maßnahme
Instandhaltung

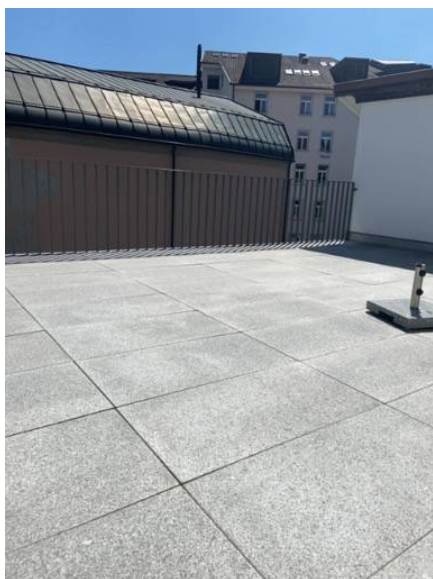
Material Balkone Beton	Zustand Sehr geringe Mängel (B)	Ersatzkosten CHF 23'238
Zeitpunkt Ersatz 2052	Lebensdauer 40 Jahre	Technisches Alter 8 Jahre
Neubaukosten CHF 58'095	Altersentwertung CHF 11'619	Zeitwert CHF 46'476
Maßnahme Instandhaltung	Handwerker Gerüstbau, Fassadenbau, Spengler, Putze, Gipser, Fliesenleger, Maler, Tapezierer	Maßnahmenpaket Keines

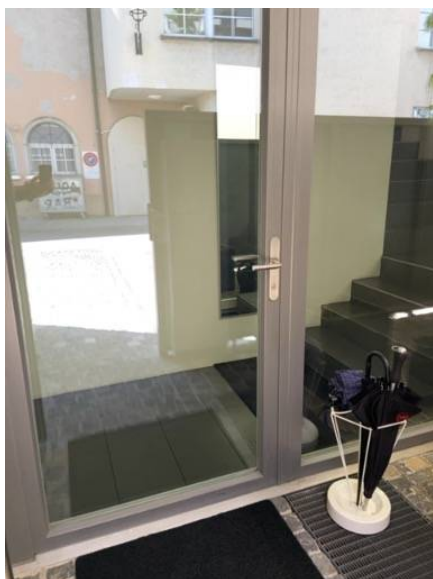
Eingangstüre

Material
Glas

Zustand
Sehr geringe Mängel (B)

Maßnahme
Instandhaltung

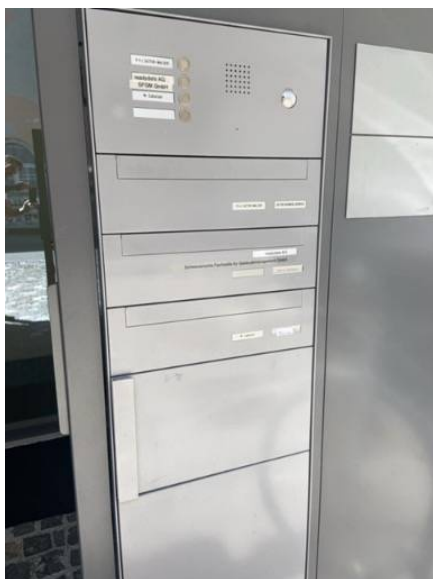
Briefkastenanlage

Material
Wandmontage Aussen

Zustand
Geringe Mängel (C)

Maßnahme
Instandhaltung

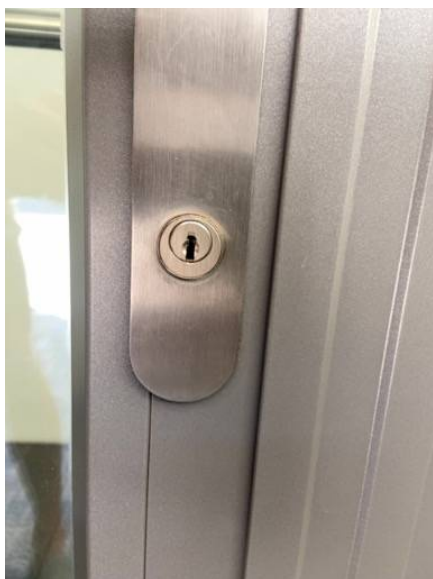
Schliessanlage

Material
Mechatronisches
Schliesssystem

Zustand
Sehr geringe Mängel (B)

Maßnahme
Instandhaltung

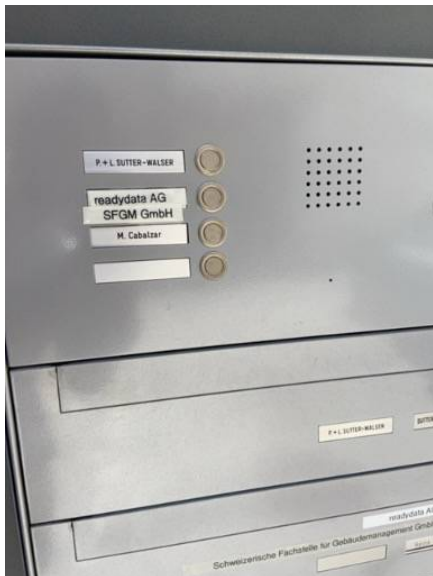
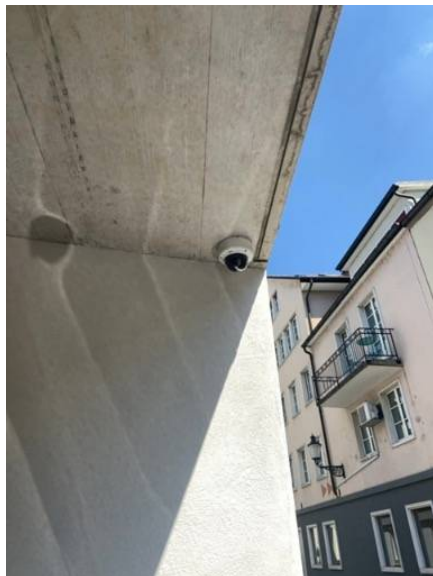
Sonnerie

Material
Videosprechanlage

Zustand
Geringe Mängel (C)

Maßnahme
Instandhaltung

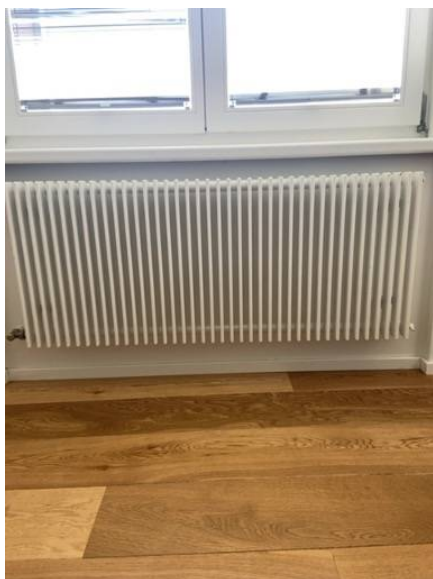
Heizung Wärmeabgabe

Material Radiatoren	Zustand Mittlere Mängel (D)	Ersatzkosten CHF 39'425
Zeitpunkt Ersatz 2040	Lebensdauer 50 Jahre	Technisches Alter 30 Jahre
Neubaukosten CHF 32'854	Altersentwertung CHF 19'712	Zeitwert CHF 13'142
Maßnahme Instandhaltung	Handwerker Heizungsinstallateur	Maßnahmenpaket Keines

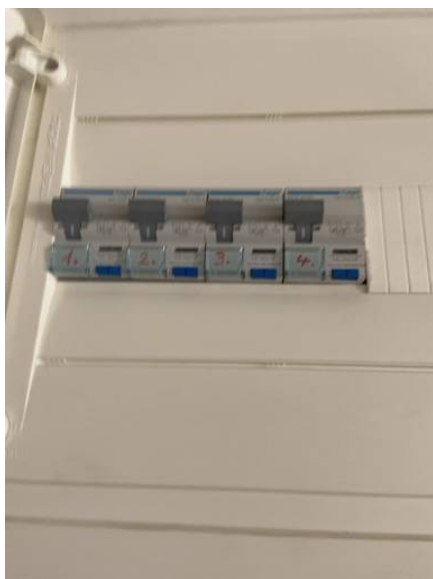
Elektroinstallationen

Material
Kippsicherungen

Zustand
Geringe Mängel (C)

Maßnahme
Instandhaltung

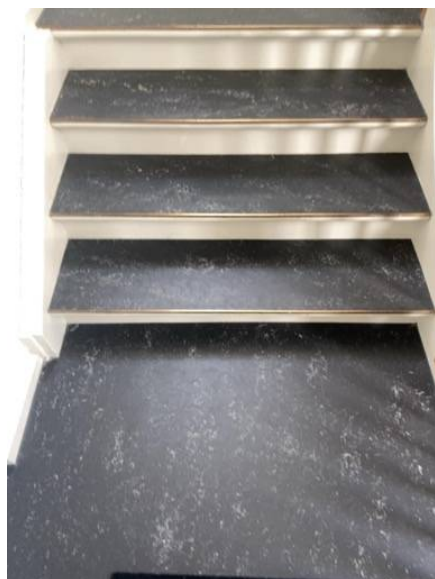
Bodenbeläge

Material
PVC

Zustand
Geringe Mängel (C)

Maßnahme
Instandhaltung

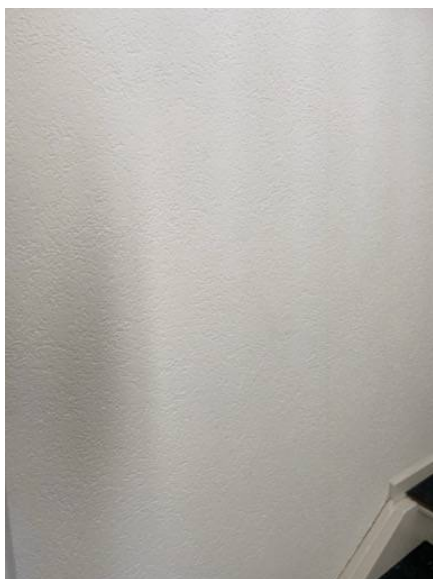
Wandbeläge

Material
Abrieb

Zustand
Geringe Mängel (C)

Maßnahme
Instandhaltung

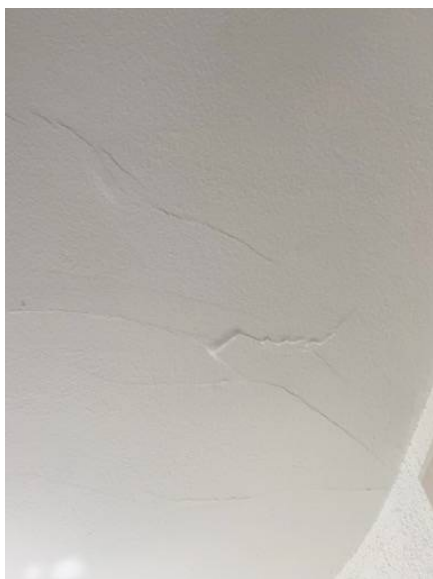
Deckenbeläge

Material
Glattputz

Zustand
Erhebliche Mängel (E)

Bemerkungen
Gewisse Risse vorhanden

Maßnahme
Instandhaltung

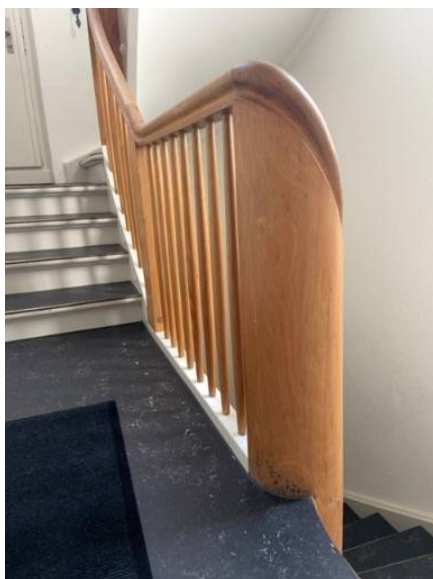
Treppengeländer

Material Holz	Zustand Erhebliche Mängel (E)	Ersatzkosten CHF 1'492
Zeitpunkt Ersatz 2026	Lebensdauer 30 Jahre	Technisches Alter 24 Jahre
Neubaukosten CHF 2'487	Altersentwertung CHF 1'990	Zeitwert CHF 497
Maßnahme Instandhaltung	Handwerker Keine	Maßnahmenpaket Keines

Bemerkungen
Höhe des Geländer ungenügend
