Zustandsanalyse

Erstellt am 01. December 2020

Untertor 11, 8400 Winterthur | Zürich (Schweiz)

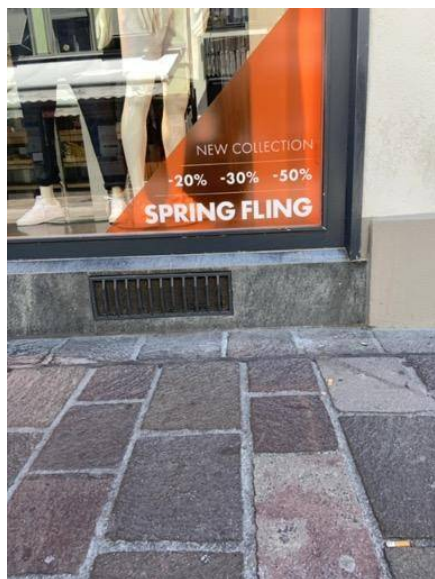
Ja, feine oberflächliche Risse im Fassadensockel vorhanden.

Material Naturstein	Zustand Geringe Mängel (C)	Ersatzkosten CHF 10'568.00
Zeitpunkt Ersatz 2038	Lebensdauer 30 Jahre	Technisches Alter 12 Jahre
Neubaukosten CHF 21'135.00	Altersentwertung CHF 8'454.00	Zeitwert CHF 12'681.00
Maßnahme Instandhaltung	Handwerker Steinhauer	Maßnahmenpaket Keines

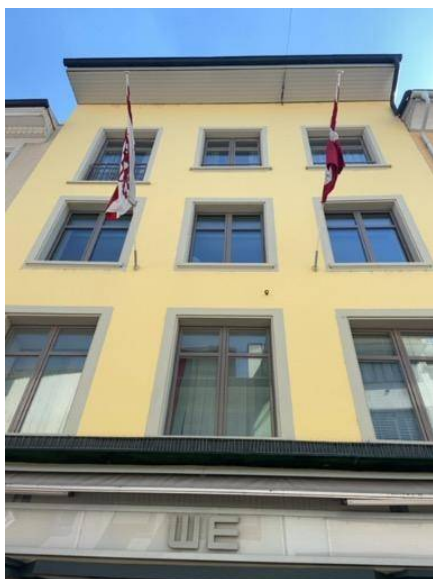
Fassade

Material
Einsteinmauerwerk
verputzt

Zustand
Geringe Mängel (C)

Technisches Alter
16 Jahre

Maßnahme
Instandhaltung

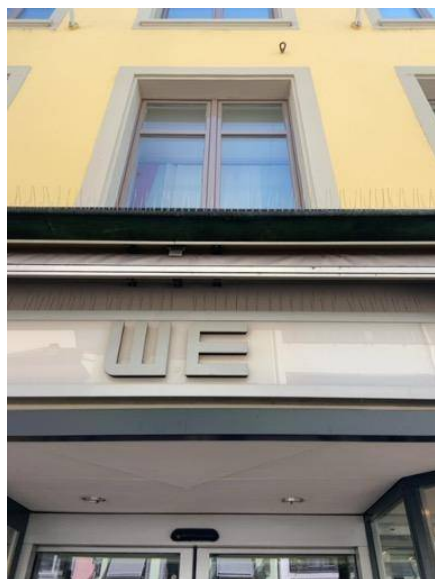
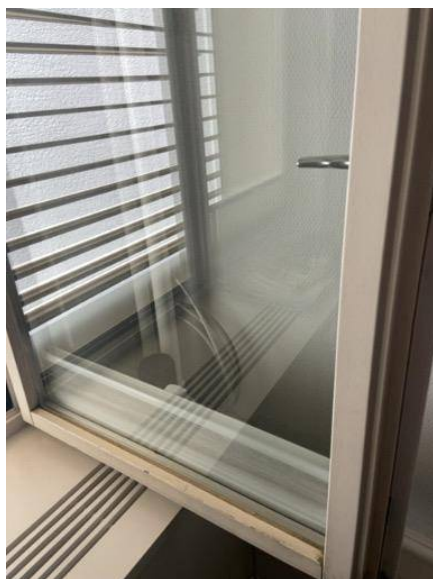
Material
Holzfenster IV

Zustand
Mittlere Mängel (D)

Technisches Alter
15 Jahre

Maßnahme
Instandhaltung

Gewisse Fenster müssen an der Aussenseite neu gestrichen werden

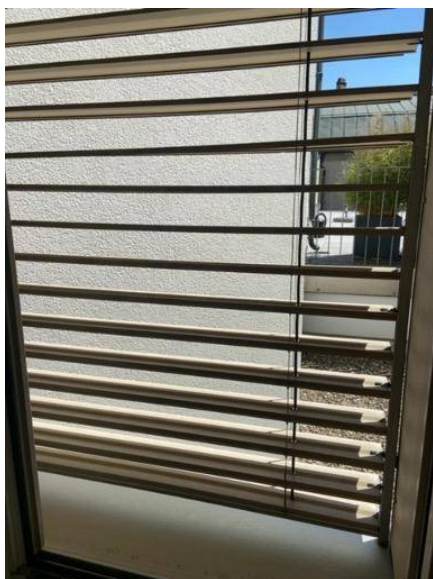
Sonnenschutzeinrichtungen

Material Lamellenstoren	Zustand Geringe Mängel (C)	Ersatzkosten CHF 33'468.00
Zeitpunkt Ersatz 2035	Lebensdauer 25 Jahre	Technisches Alter 10 Jahre
Neubaukosten CHF 23'906.00	Altersentwertung CHF 9'562.00	Zeitwert CHF 14'344.00
Maßnahme Instandhaltung	Handwerker Storenbau	Maßnahmenpaket Keines

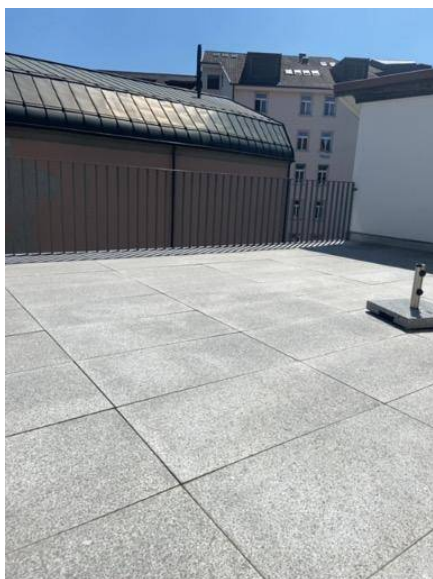
Material Balkone Beton	Zustand Sehr geringe Mängel (B)	Ersatzkosten CHF 38'356.00
Zeitpunkt Ersatz 2052	Lebensdauer 40 Jahre	Technisches Alter 8 Jahre
Neubaukosten CHF 95'890.00	Altersentwertung CHF 19'178.00	Zeitwert CHF 76'712.00
Maßnahme Instandhaltung	Handwerker Maurer	Maßnahmenpaket Keines

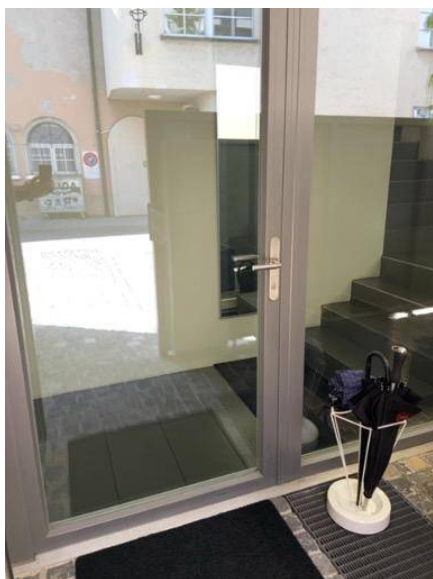
Eingangstüre

Material
Glas

Zustand
Sehr geringe Mängel (B)

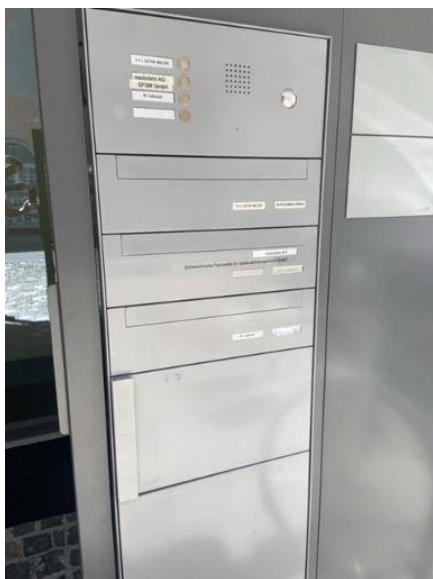
Briefkastenanlage

Material
Wandmontage Aussen

Zustand
Geringe Mängel (C)

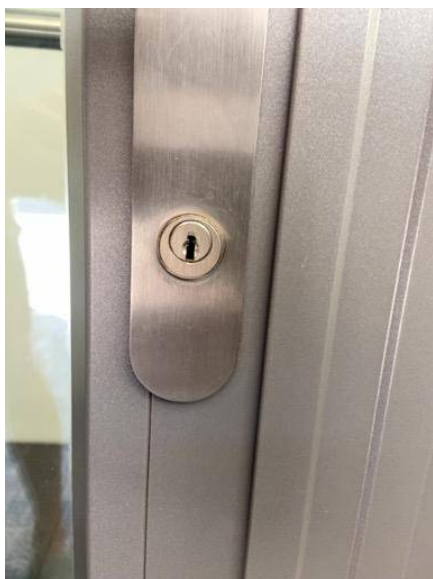
Schliessanlage

Material
Mechatronisches
Schliesssystem

Zustand
Sehr geringe Mängel (B)

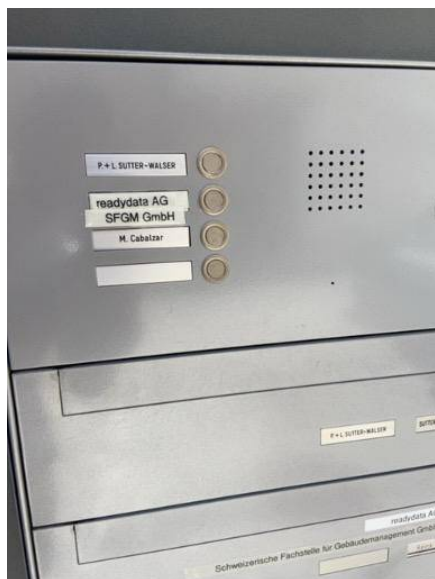
Sonnerie

Material
Videosprechanlage

Zustand
Geringe Mängel (C)

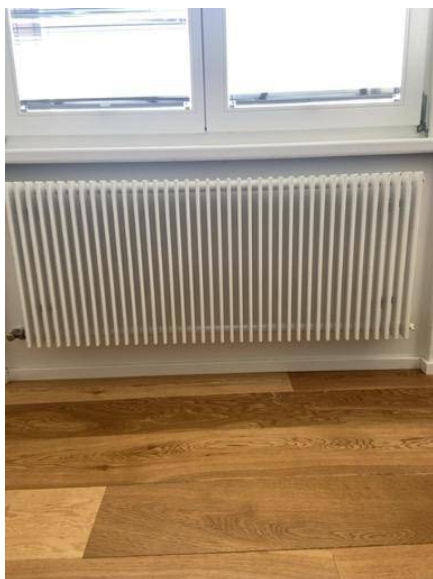
Heizung Wärmeabgabe

Material Radiatoren	Zustand Mittlere Mängel (D)	Ersatzkosten CHF 51'785.00
Zeitpunkt Ersatz 2040	Lebensdauer 50 Jahre	Technisches Alter 30 Jahre
Neubaukosten CHF 43'154.00	Altersentwertung CHF 25'892.00	Zeitwert CHF 17'262.00
Maßnahme Instandhaltung	Handwerker Heizungsinstallateur	Maßnahmenpaket Keines

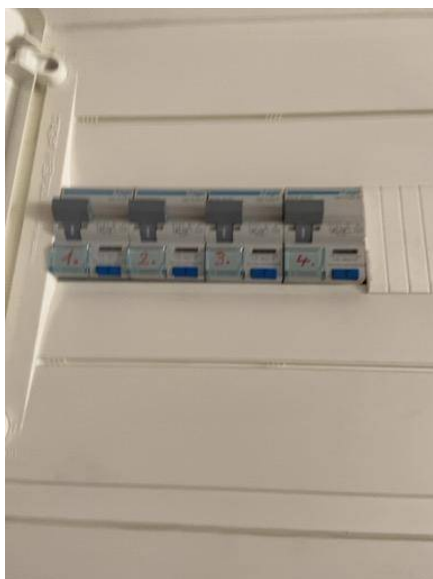
Elektroinstallationen

Material Kippsicherungen	Zustand Geringe Mängel (C)	Ersatzkosten CHF 107'386.00
Zeitpunkt Ersatz 2044	Lebensdauer 40 Jahre	Technisches Alter 16 Jahre
Neubaukosten CHF 178'976.00	Altersentwertung CHF 71'590.00	Zeitwert CHF 107'386.00
Maßnahme Instandhaltung	Handwerker Elektriker	Maßnahmenpaket Keines

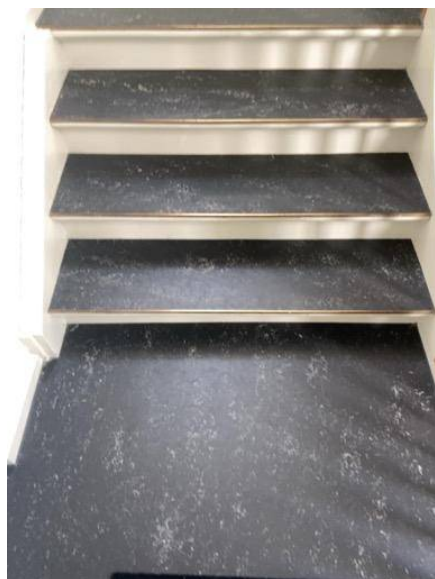
Bodenbeläge

Material
PVC

Zustand
Geringe Mängel (C)

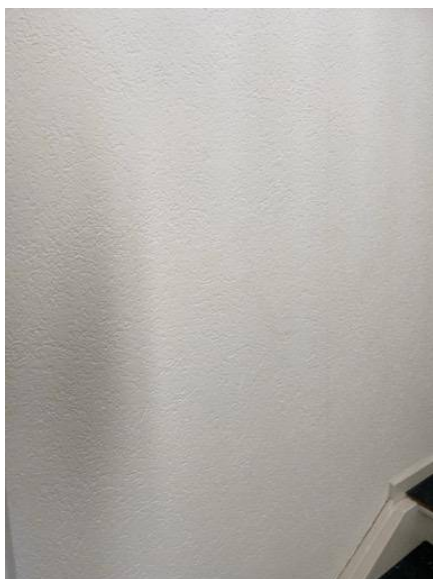
Wandbeläge

Material Abrieb	Zustand Geringe Mängel (C)	Ersatzkosten CHF 4'046.00
Zeitpunkt Ersatz 2038	Lebensdauer 30 Jahre	Technisches Alter 12 Jahre
Neubaukosten CHF 3'372.00	Altersentwertung CHF 1'349.00	Zeitwert CHF 2'023.00
Maßnahme Instandhaltung	Handwerker Putze, Gipsler, Maler, Tapezierer	Maßnahmenpaket Keines

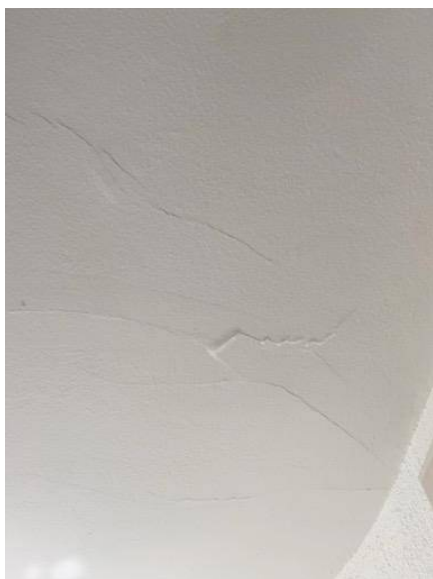
Deckenbeläge

Material Glattputz	Zustand Erhebliche Mängel (E)	Ersatzkosten CHF 2'464.00
Zeitpunkt Ersatz 2025	Lebensdauer 25 Jahre	Technisches Alter 20 Jahre
Neubaukosten CHF 2'053.00	Altersentwertung CHF 1'642.00	Zeitwert CHF 411.00
Maßnahme Instandhaltung	Handwerker Putze, Gipser, Maler, Tapezierer	Maßnahmenpaket Keines

Bemerkungen
Gewisse Risse vorhanden

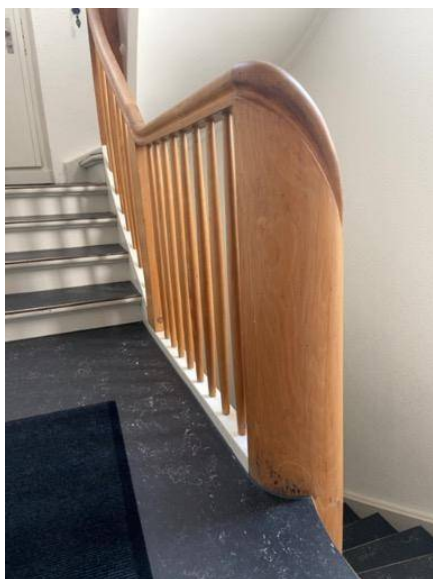
Treppengeländer

Material Holz	Zustand Erhebliche Mängel (E)	Ersatzkosten CHF 7'031.00
Zeitpunkt Ersatz 2026	Lebensdauer 30 Jahre	Technisches Alter 24 Jahre
Neubaukosten CHF 11'719.00	Altersentwertung CHF 9'375.00	Zeitwert CHF 2'344.00
Maßnahme Instandhaltung	Handwerker Tischler, Schreiner	Maßnahmenpaket Keines

Bemerkungen
Höhe des Geländer ungenügend
